BIEŽĀK PIEĻAUTĀS KĻŪDAS DZĪVOJAMO ĒKU ATJAUNOŠANĀ

Dr.sc.ing., AGRIS KAMENDERS

08.05.2015

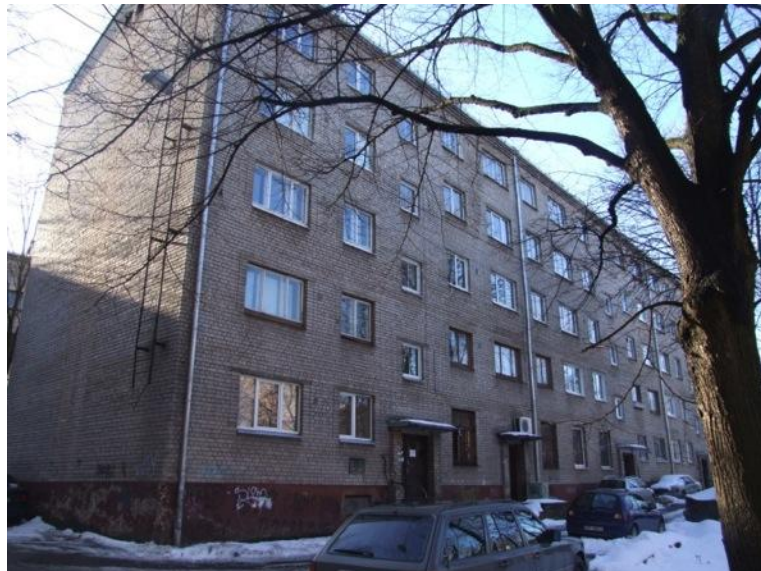
ĒKAS APKURES ENERĢIJAS PATĒRIŅA IZMAIŅAS

147 kWh/m² gadā

Iepriekšējās
prasības

**71,4
kWh/m² gadā
51,4%
ietaupījums**

Jaunās
prasības

**54,0 kWh/m² gadā
63,3% ietaupījums**

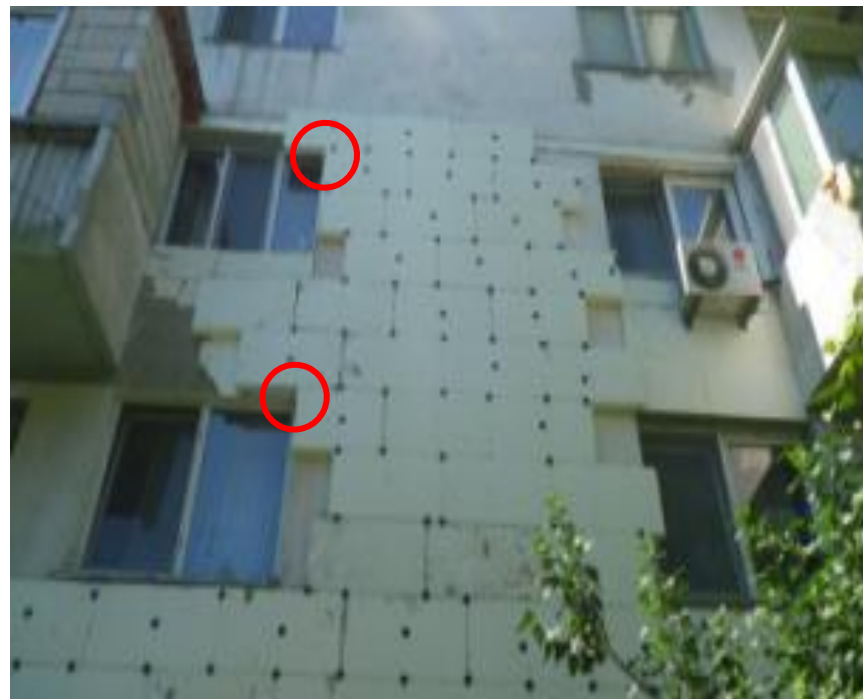
- Neatbilstoši būvmateriāli un materiālu nepareiza izmantošana.

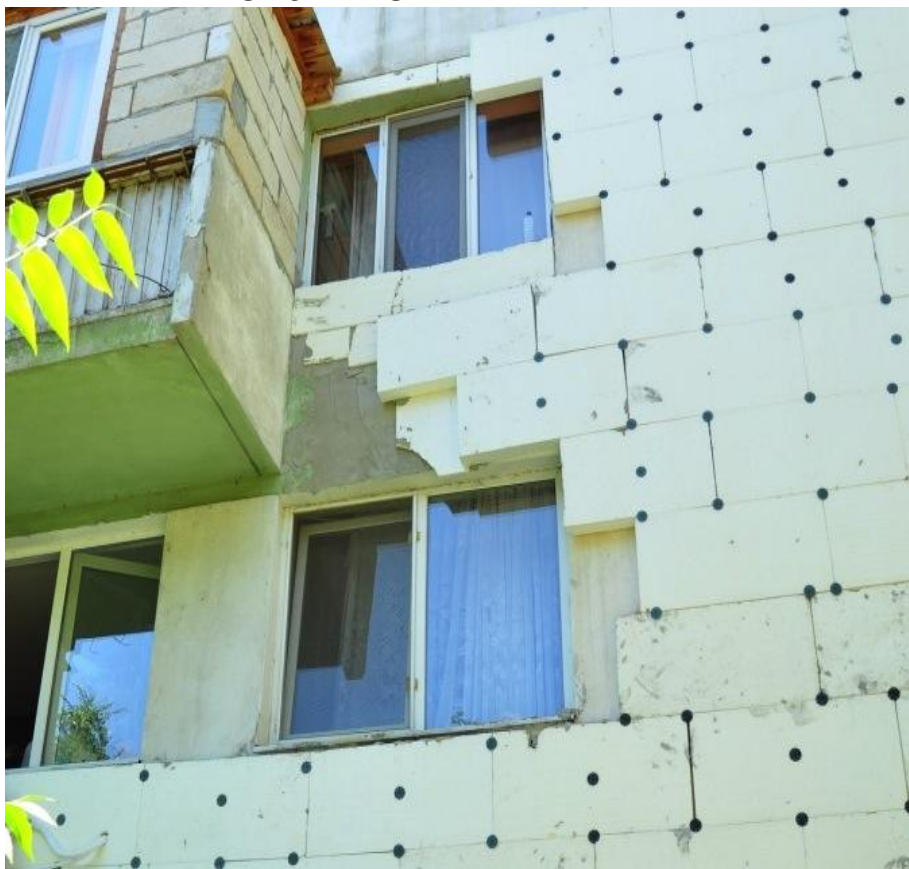
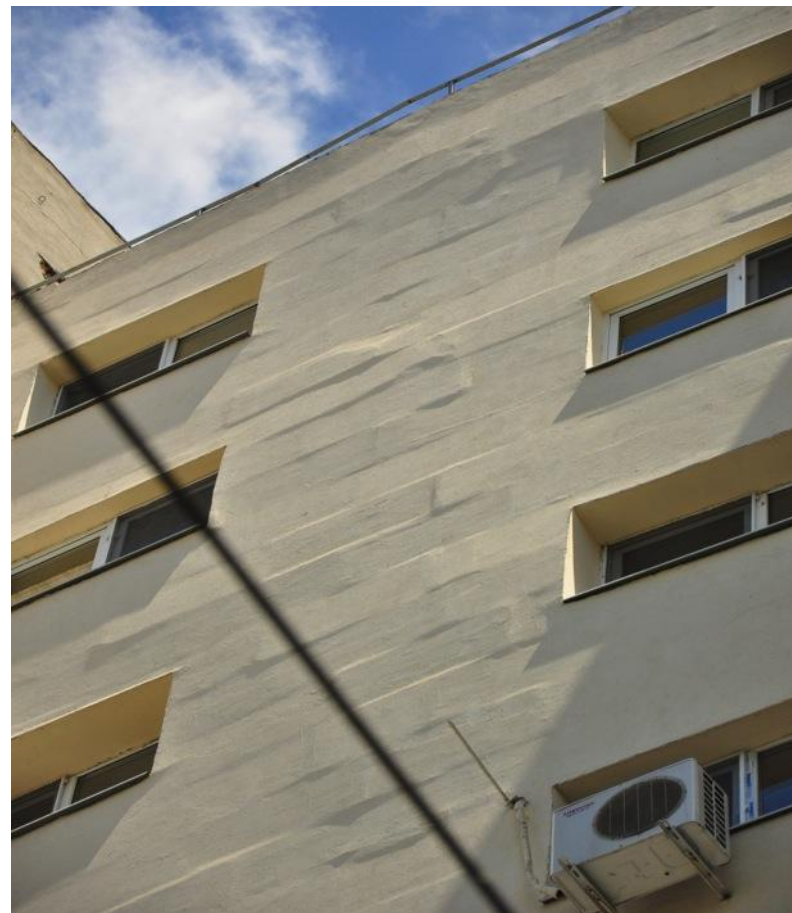
Siltināmā virsma nav sagatavota atbilstoši. Siltumizolācija nav pielīmēta vienā līmenī.

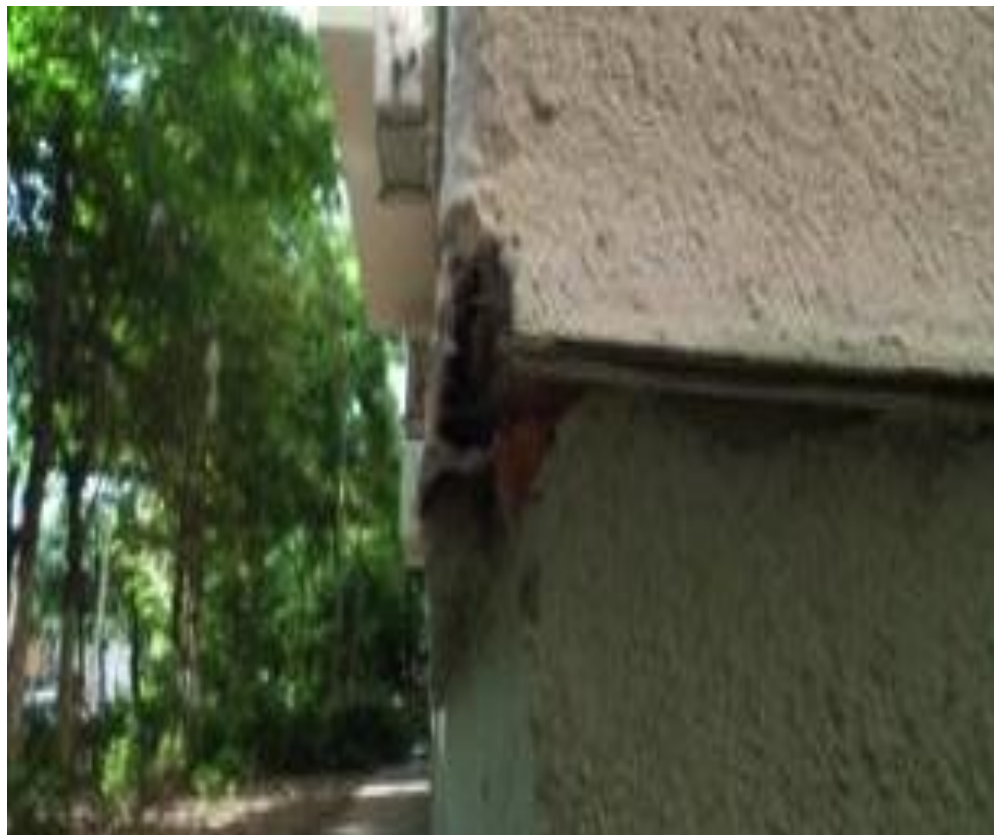
Netiek izmantoti atbilstoši profili. Nav izmantoti stūra profili

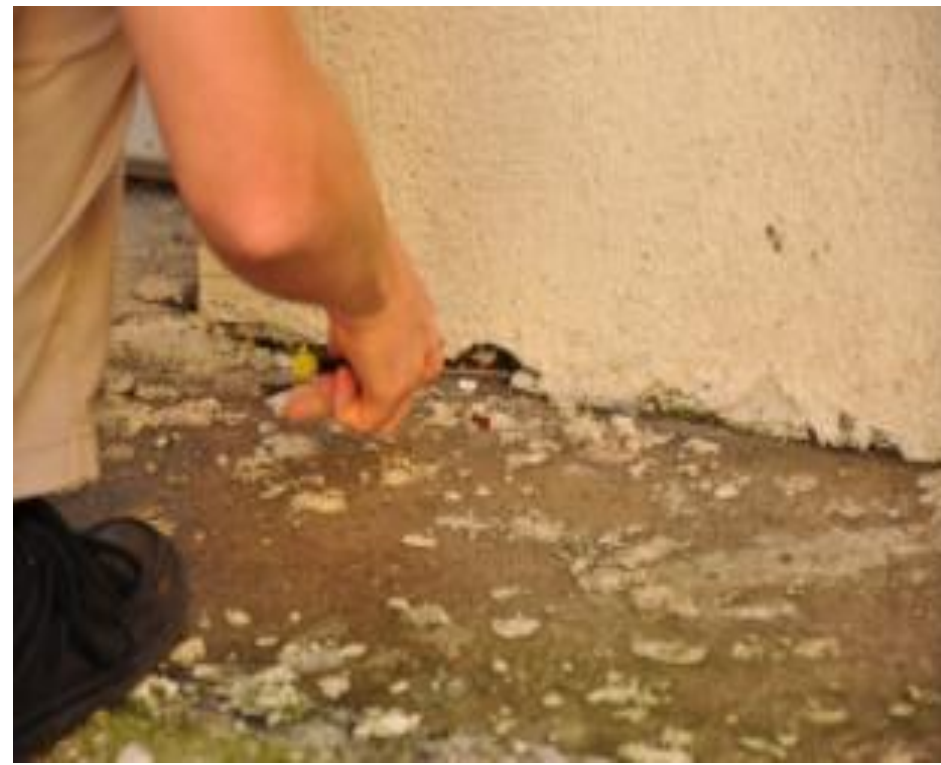
Neatbilstoši risinājumu tehniskajam projektam

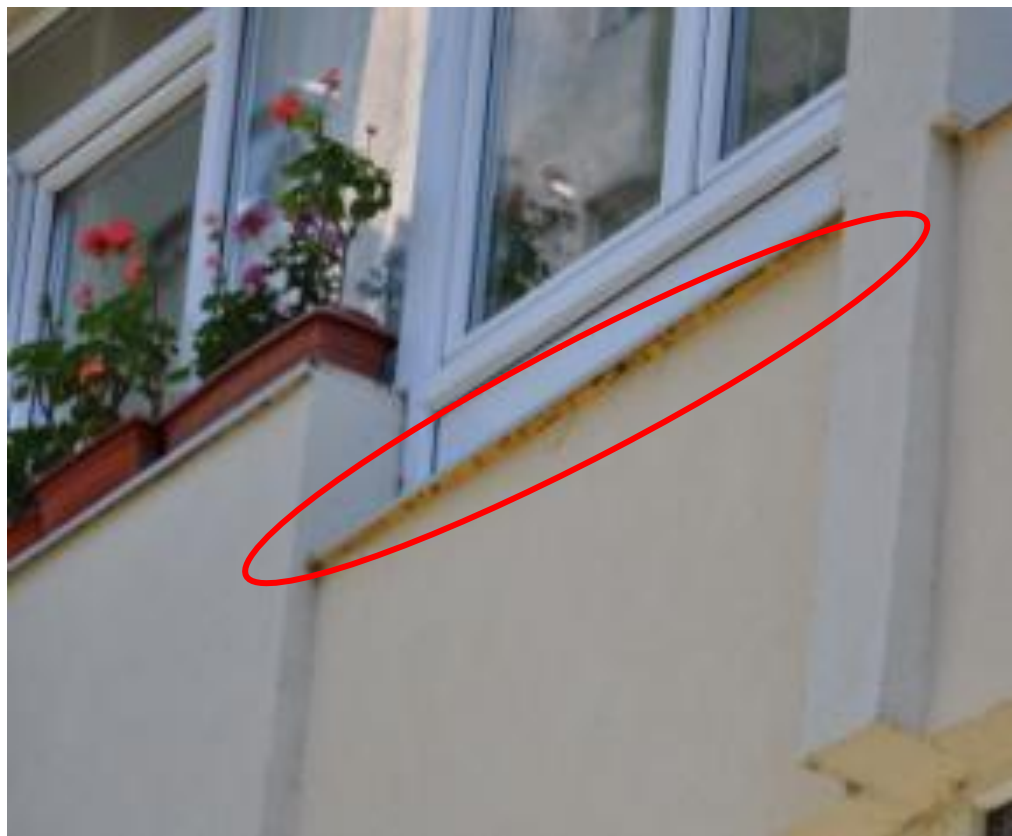
Nepareiza, neblīva logu iestrāde (celtniecības putas)

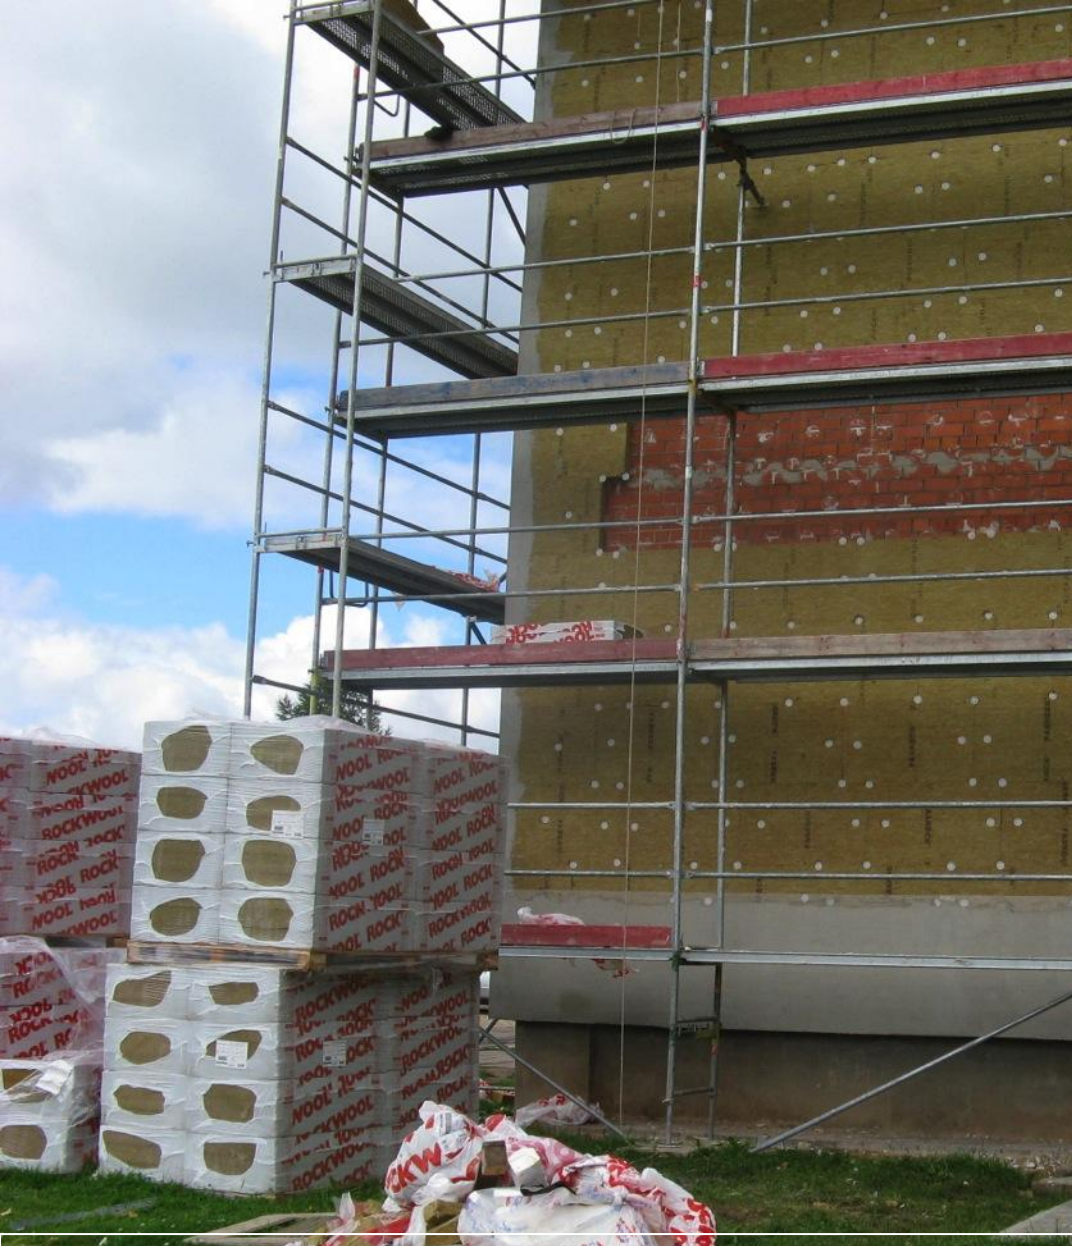
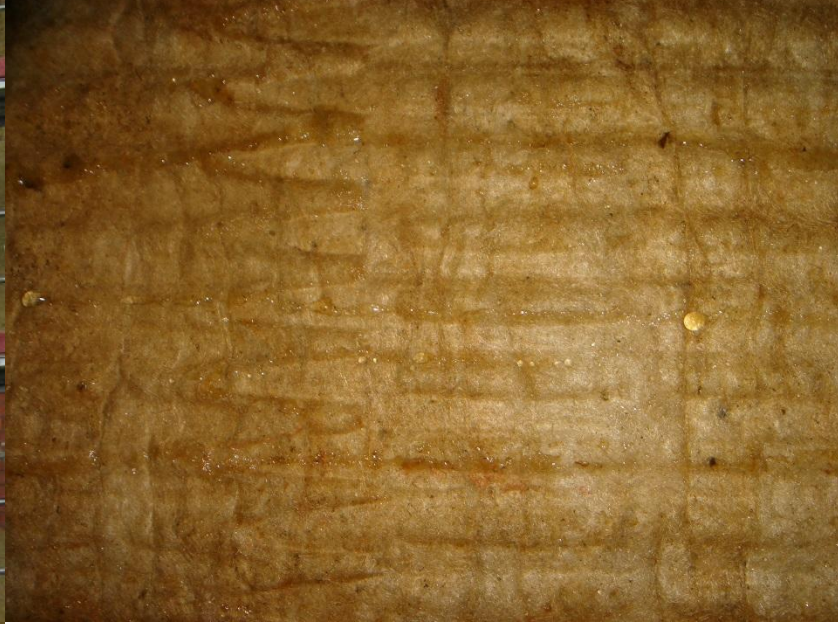
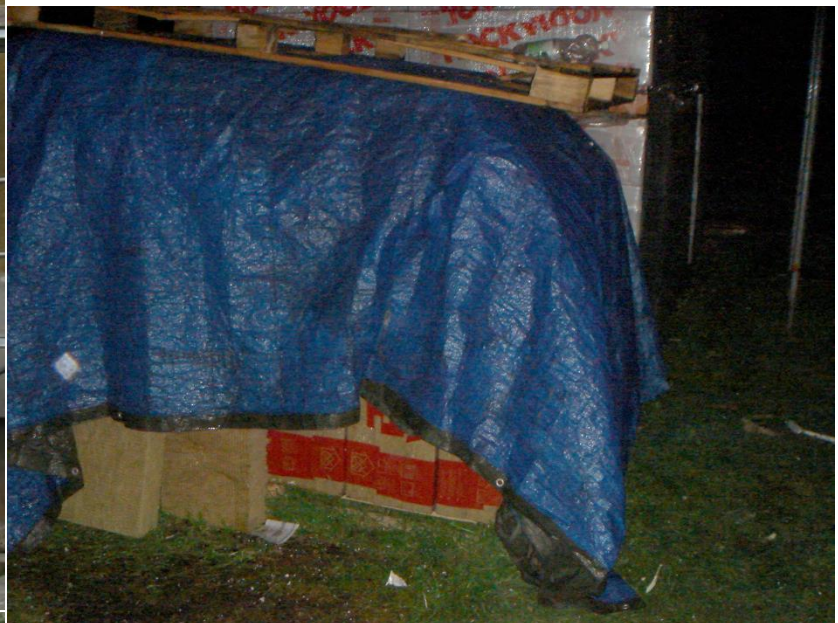
Nepiemēroti laika apstākļi un siltumizolācijas materiāla saļšana.

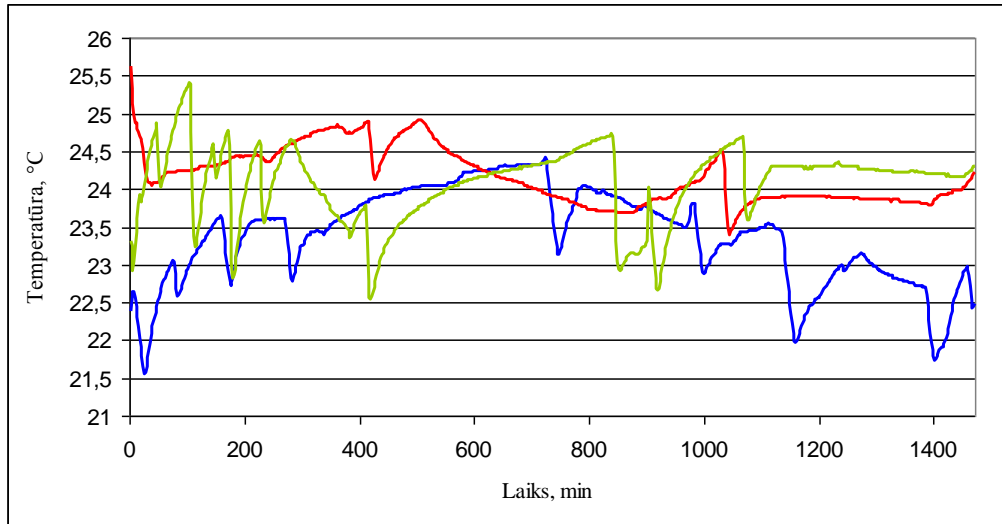
NEVAJADZĪGĀ VĒDINĀŠANA

- **Bieži vien telpas tiek vēdinātas nevis sliktās gaisa kvalitātes, bet gan paaugstinātās telpu gaisa temperatūras dēļ**
- **Paaugstināto temperatūru var novadīt uz gaitenim atverot klašu durvis**
